航測及遙測學刊

災害防救專刊

Journal of Photogrammetry and Remote Sensing
Special Issue on Natural Hazards

Application of Satellite Images and DEM for the Hazard Assessment of Landslide Dams

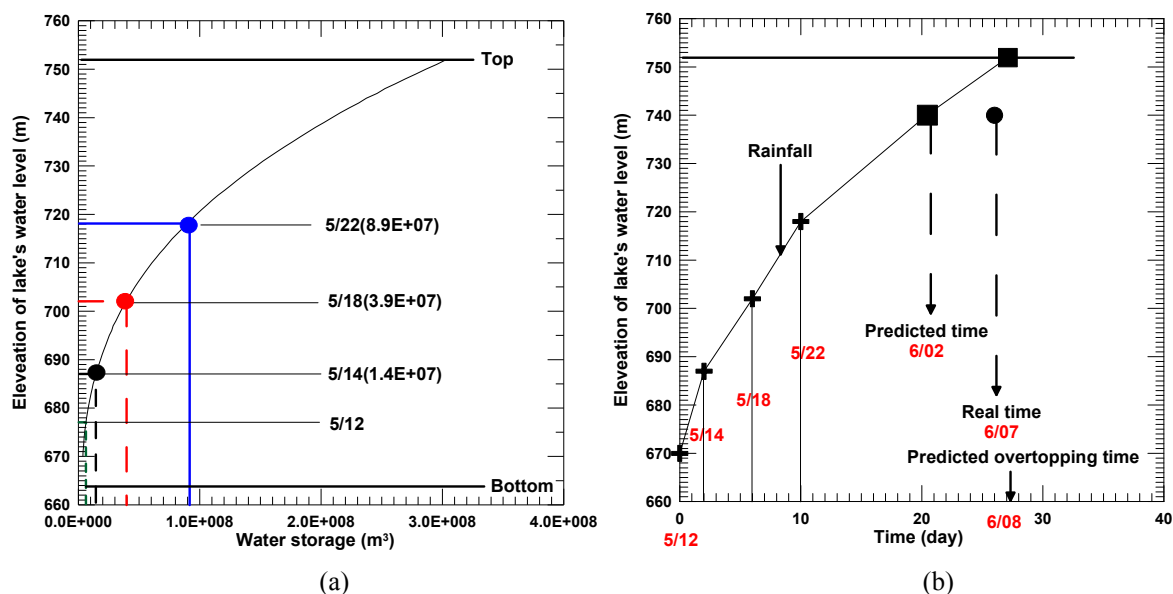
圖 6 (a)唐家山堰塞湖水位高程-水體積圖；(b)溢頂時間以及淹沒區範圍推估

因溪流流量將明顯受到降雨影響, 因此欲利用水位高程監測結果預測不同時間點之淹沒區範圍, 或是預測溢頂時間, 持續利用最新影像資料更新入流量進行預測相當重要。舉例而言, 根據 5 月 18 日至 5 月 22 日間推估之流量 145 CMS(平均湖水面高程 718.38 公尺計算), 可估計溢頂時間為 6 月 8 日(圖 6b), 然而, Xu *et al.* (2009) 報導, 6 月 7 日水位高程為 740.4 公尺, 此一結果與水位到達 740 高程之預測時間 6 月 2 日產生有 5 天的誤差量, 此一誤差可能來自 5 月 18 日至 5 月 22 日間推估流量(反應的是降雨期間之流量)無法代表 5 月 22 日後之流量。也就是說, 5 月 22 日之後流量可能不到 145 CMS, 因此, 根據 5 月 18 日至 5 月 22 日間流量以估計溢頂時間, 將得到偏早的結果。
